## Analisis Perbandingan Sifat Mekanik Pegas Daun Baja SUP9 dan SUP9A Melalui Uji Kekerasan dan Struktur Mikro

<sup>1,2</sup>Prodi Teknik Mesin, Fakultas Teknik, Universitas Dian Nusantara

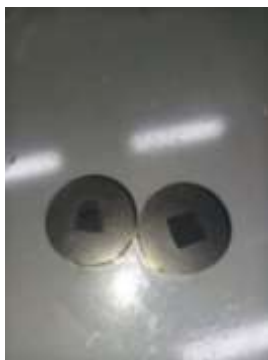
Gambar 2. Hasil Preparasi Sampel

1. Sampel dipotong menggunakan mesin potong presisi menjadi ukuran 10mm, Pemotongan dilakukan menggunakan air sebagai media pendingin untuk mengurangi panas yang dihasilkan selama proses pemotongan untuk mencegah deformasi pada material.
2. Mencampurkan sampel yang sudah dipotong dengan resin epoxy dan dipress pada suhu dan tekanan tertentu selama 5 menit untuk mempermudah proses pengamplasan sekaligus mempermudah penanganan selama pengamatan.
3. Pemolesan benda uji menggunakan amplas dengan tingkat kekasaran berbeda, dimulai dari ukuran kasar seperti grit 220, 9 micron, dan yang paling halus seperti 3 micron untuk menghilangkan goresan dari hasil pengamplasan agar didapat permukaan yang lebih halus. Hasil preparasi sampel ditunjukkan pada Gambar 2.

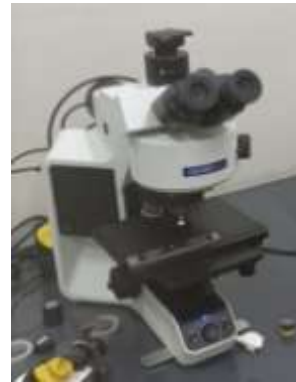
Gambar 3. Mikroskop Evident Olympus BX53

Pengamatan dilakukan menggunakan mikroskop optik metalografi dengan perbesaran 100x. Karakteristik struktur mikro seperti keberadaan fasa ferrit, perlit, atau kemungkinan martensit dicatat dan dianalisis. Mikroskop yang digunakan pada pengamatan struktur mikro seperti Gambar 3.

Citra mikrostruktur diambil menggunakan mikroskop optik metalografi dengan perbesaran 100x setelah proses etsa dilakukan menggunakan larutan nital 3% selama beberapa detik untuk memperjelas butiran.

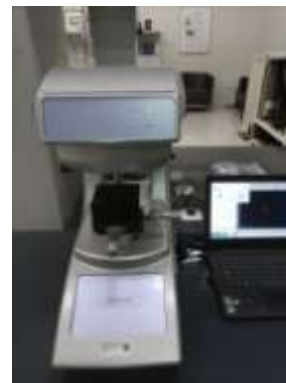
Gambar 4. Shimadzu HMV-G

Pengujian kekerasan pada penelitian ini mengacu pada standar ASTM E384-17. Alat yang digunakan pada pengujian kekerasan seperti Gambar 4.

Pengujian kekerasan dilakukan untuk mengetahui tingkat kekerasan permukaan baja SUP9 dan SUP9A yang digunakan sebagai pegas daun. Metode yang digunakan adalah *Micro Vickers Hardness Test* dengan standar ASTM E384-17 menggunakan beban 245,2 mN (25 gf) dan waktu pembebanan (*dwell time*) selama 5 detik dan dihasilkan kekerasan dalam HV (*Hardness Vickers*). Pengujian dilakukan pada tiga titik berbeda untuk masing-masing sampel guna memperoleh nilai rata-rata yang representatif.

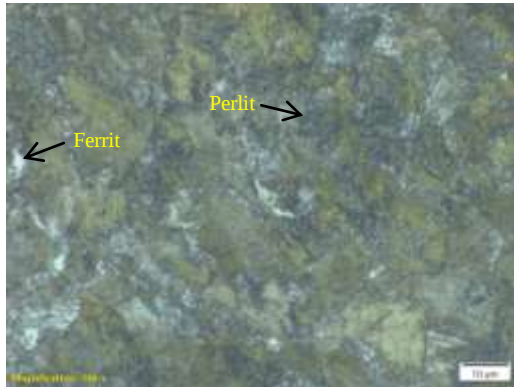
Gambar 7. Potret Struktur Mikro SUP9

Dalam citra mikrostruktur ini, perlit ditunjukkan sebagai lamellar gelap dan terang yang berlapis-lapis. Area abu-abu kehijauan dengan pola berlekuk-lekuk halus yang penulis simpulkan adalah perlit, kandungan perlit sangat tinggi sekitar 80%. Sedangkan ferrit muncul sebagai area yang lebih terang di antara perlit yaitu sekitar 15%. Dan martensit yang biasanya terbentuk dari proses pendinginan cepat (*quenching*) dan memiliki struktur jarum atau lamelar yang sangat halus dan terdistorsi. Dalam gambar ini tidak ada pola jarum martensit yang jelas terlihat. Jika ada, hanya dalam jumlah sangat kecil yaitu kurang dari 5%. Pada baja SUP9 perlit tersebar secara merata, menjadikan SUP9 lebih tahan terhadap deformasi plastis, namun cenderung memiliki keuletan lebih rendah dibanding SUP9A.

Kondisi bekas pakai menunjukkan bahwa material mengalami perubahan akibat beban siklik, tegangan kerja, dan paparan suhu selama masa penggunaan. Analisis kuantitatif menggunakan *software image analysis* imagej didapatkan SUP9 memiliki kandungan perlit 80%, ferrit 15%, dan martensit kurang dari 5%, sedangkan SUP9A memiliki perlit 70%, ferrit 25%, dan juga martensit kurang dari 5%.
